القاهرة التاريخية
HISTORIC CAIRO

مشروع ترميم
قصر محمد علي باشا

قصر محمد علي باشا

تدهور وإزدهار

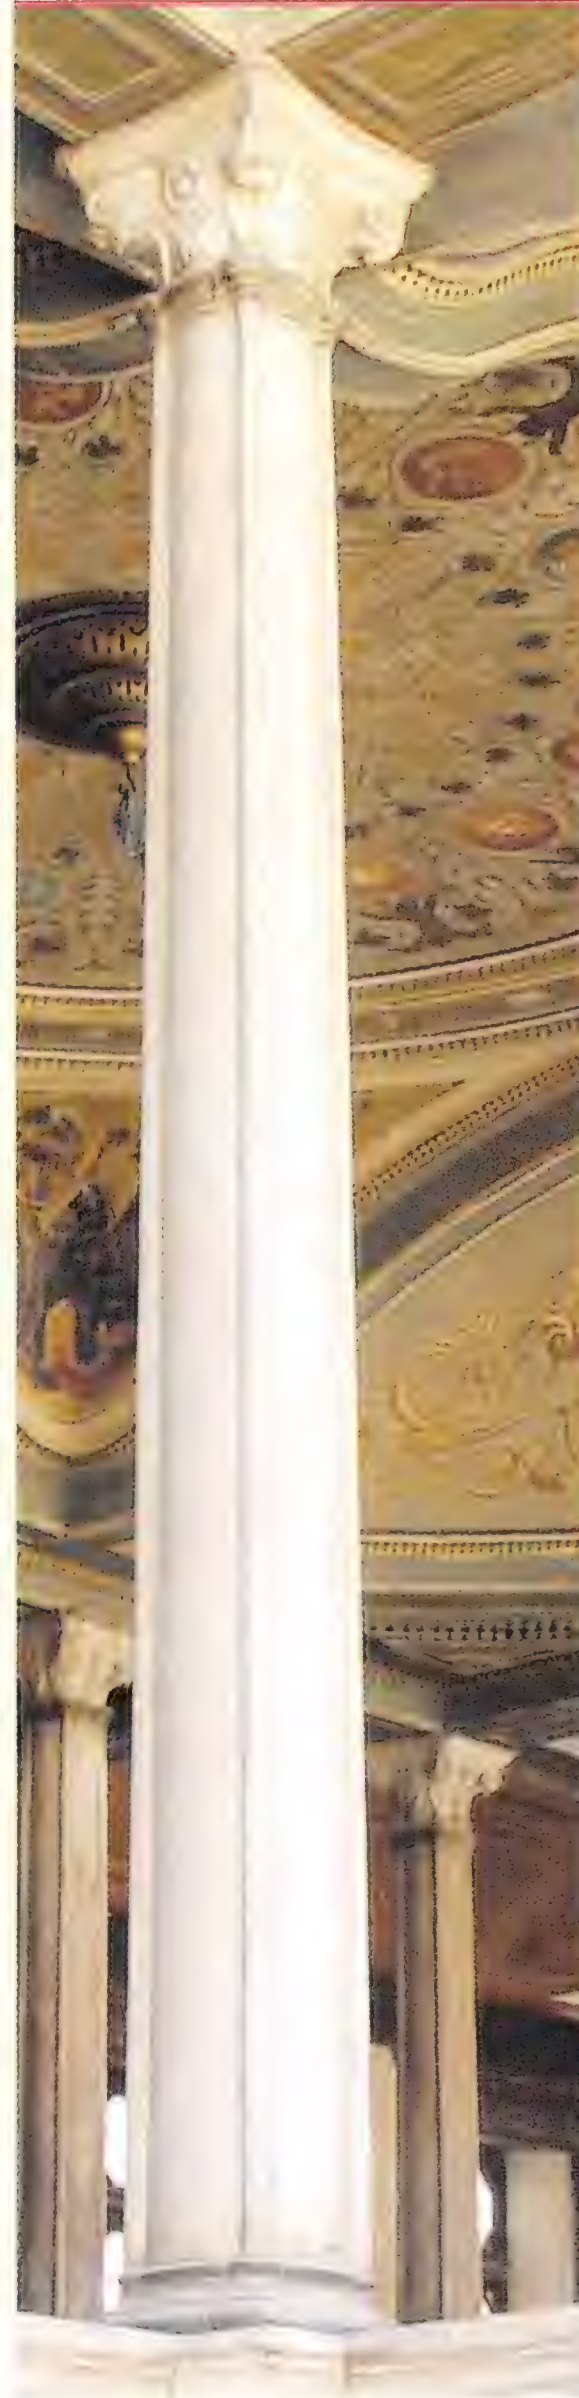
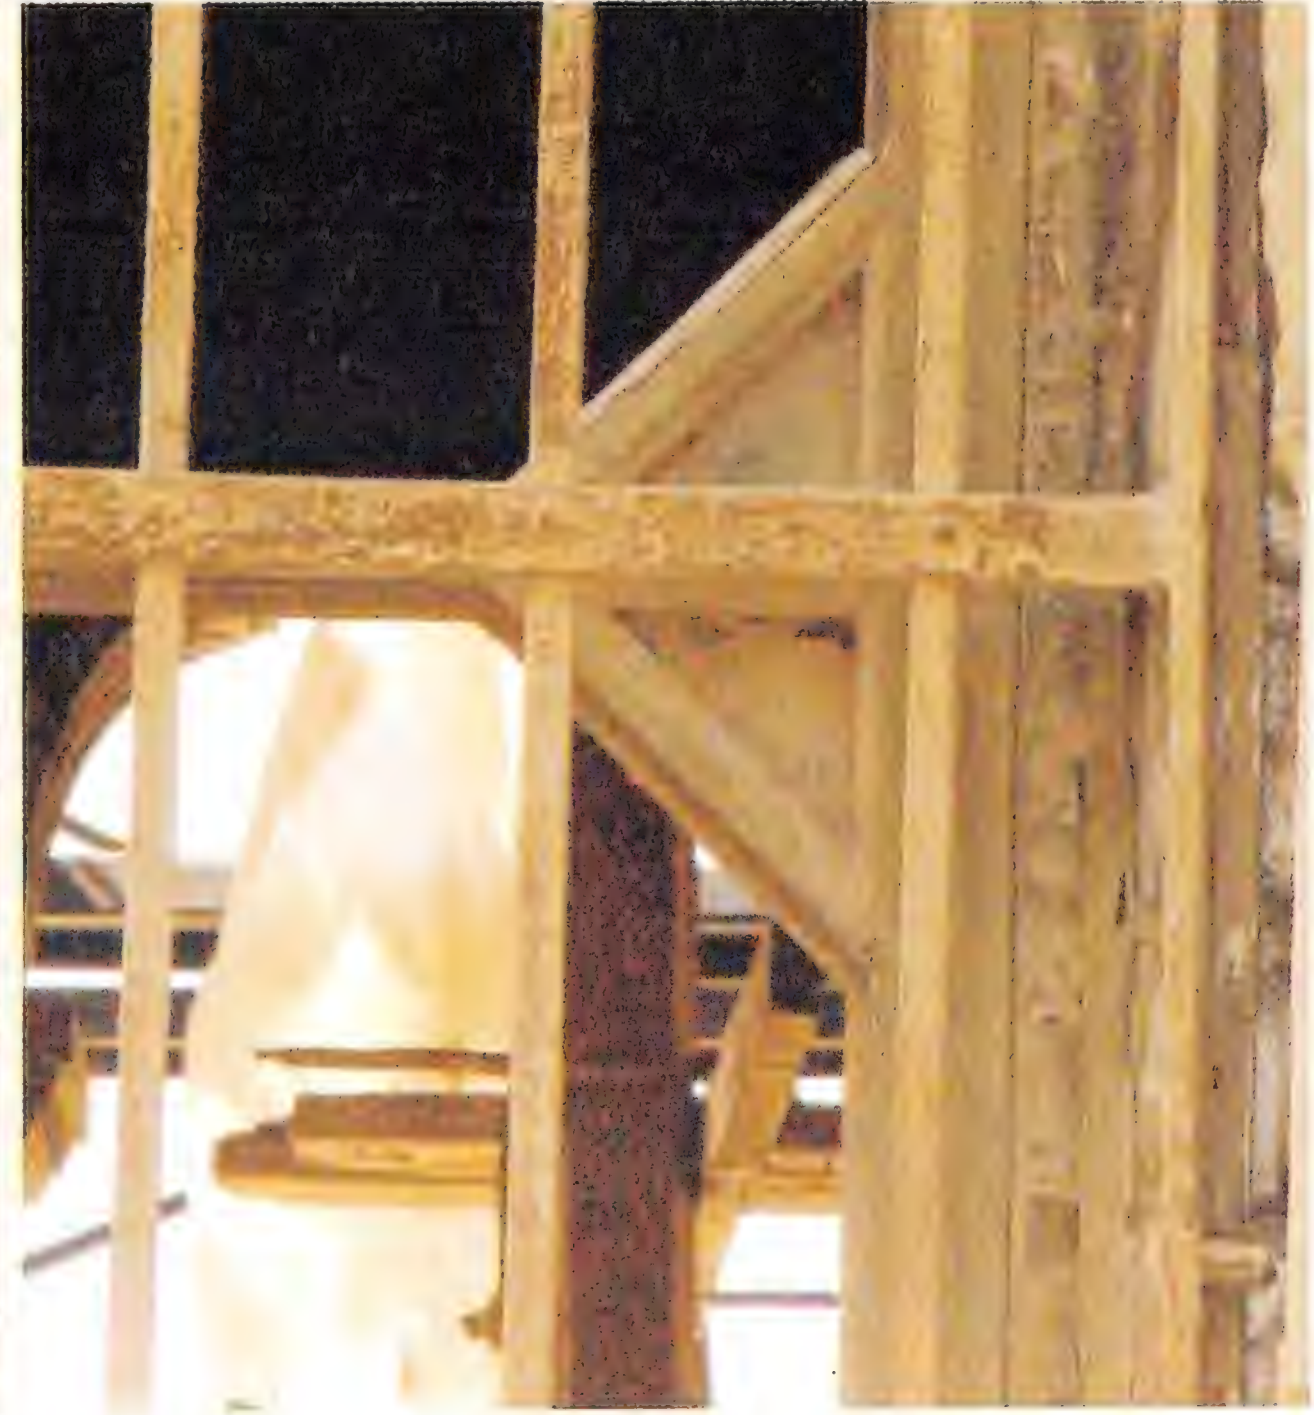
- وجود طبقات من الاتساخات والأتربة.
- وجود نواتج صدأ الحديد على الشبائيك الحديدية.
- دهان أجزاء من الشبائيك الحديدية بلاكيهات حديثة.
- وجود طبقة من الباتينا الصناعية أو تأثير غاز كبريتيد الهيدروجين على الدبل النحاسية بالأعمدة ذات لون أسود وأخضر.
- وجود منتجات مركبات الصدأ المتمثلة في كبريتات النحاس ، كلوريدات النحاسوز ، كبريتات القصدير ، على سطح الدبل والقواعد النحاسية بالأعمدة الرخامية والتي تغير من الطبيعة الاستاتيكية والفيزيائية للمعدن.

الشبائيك الحديدية قبل الترميم

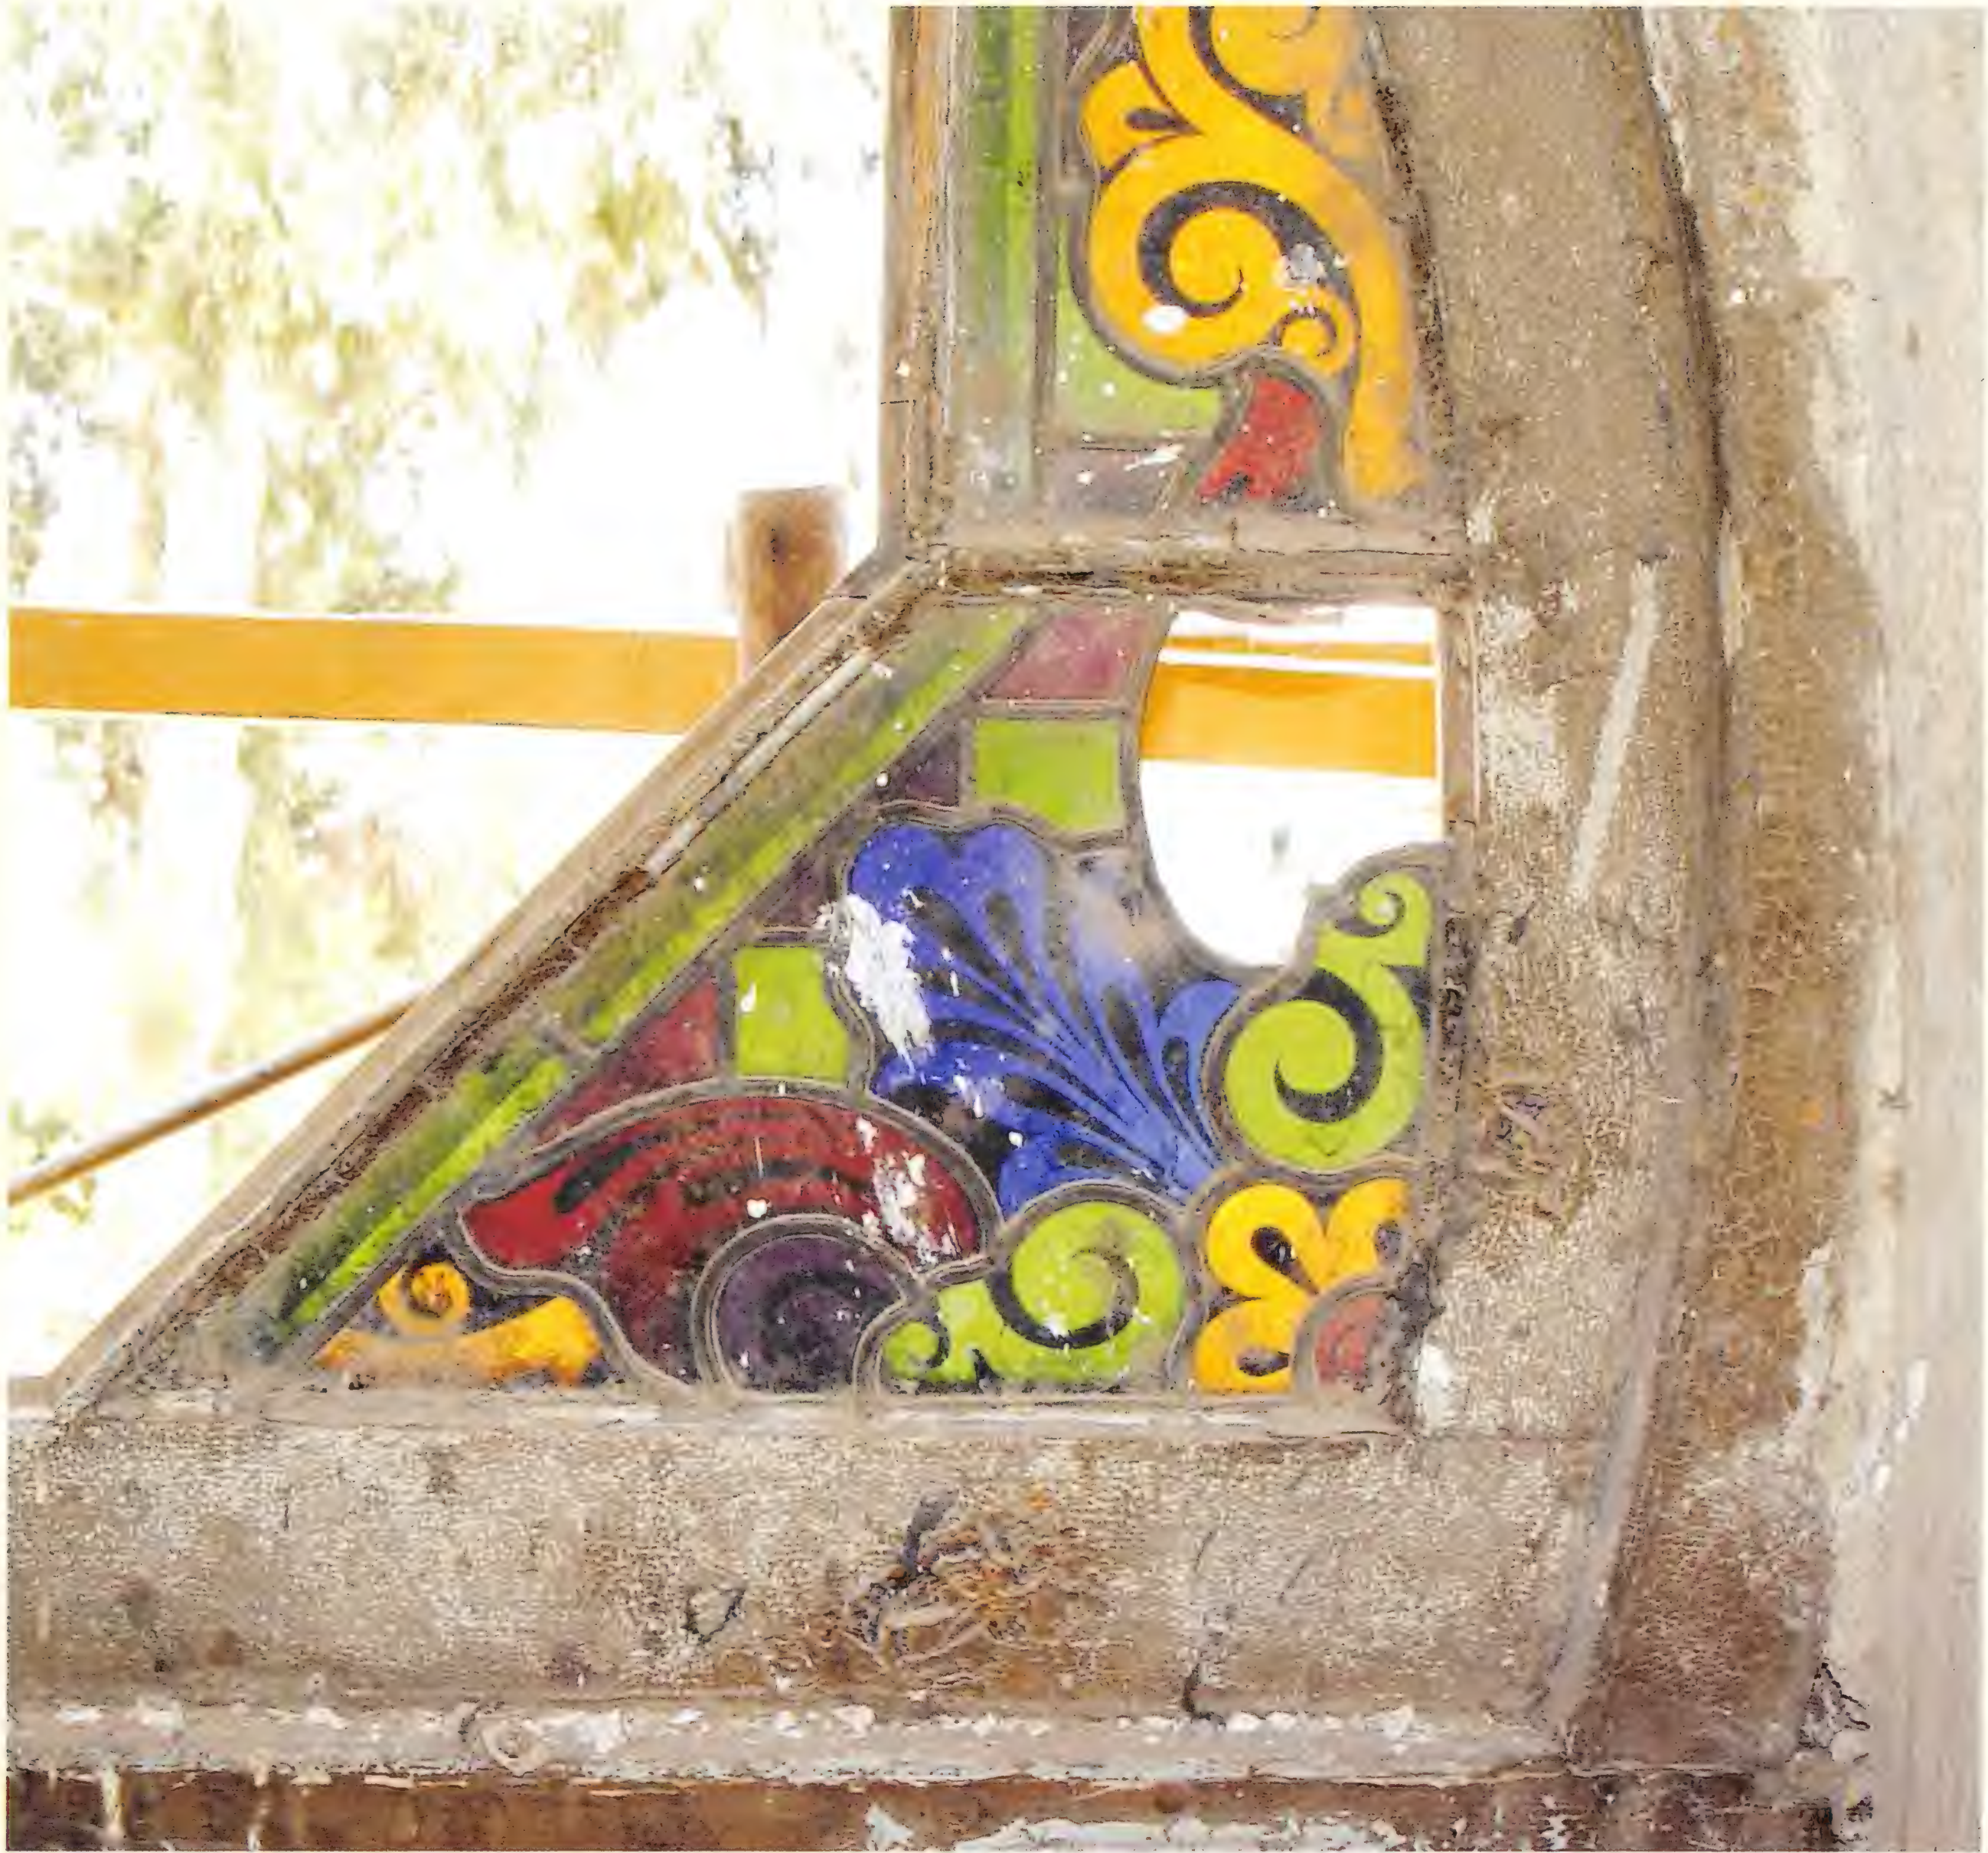
موجود بالفتحتين الثابتتين والموجودتين الأولى أعلى المدخل الرئيسي بالواجهة الغربية والثانية أعلى مدخل الواجهة الشرقية بسراي الجبلية وهما عبارة عن شباكين من الزجاج المعشق بالرخام ذات طبيعة زخرفية في تكوينها وتنتمي عناصرها التشكيلية إلى طرازين فنيين هما الباروك والركوكو إلا أنها تخلو تماماً من أي أثر زجاجي في كلا الفتحتين فيما عدا قطع من زجاج ملونة من خشبة ناقصة في معالمها الفنية ومما يتطلب إعادة استكمالها بنفس الأسلوب المتبع قديماً.

الجزء المتبقي من زجاج الفتحة أعلى الباب الشرقي
